## **Analisis Vibrasi Terhadap Massa Pakai Pompa Suntrifugal Unit 4 Fatty Acid Pada PT. Unilever Oleochemical Indonesia**

Cara citasi: Pulungan, Muhammad. Anhar., Benu, Siti., & Maretia, Sihar. Siahaan. (2023). Analisis Vibrasi Terhadap Massa Pakai Pompa Suntrifugal Unit 4 fatty Acid Pada PT. Unilever Oleochemical Indonesia. *JPIIn: Jurnal Pendidik Indonesia*, vol(05), 02-2022.

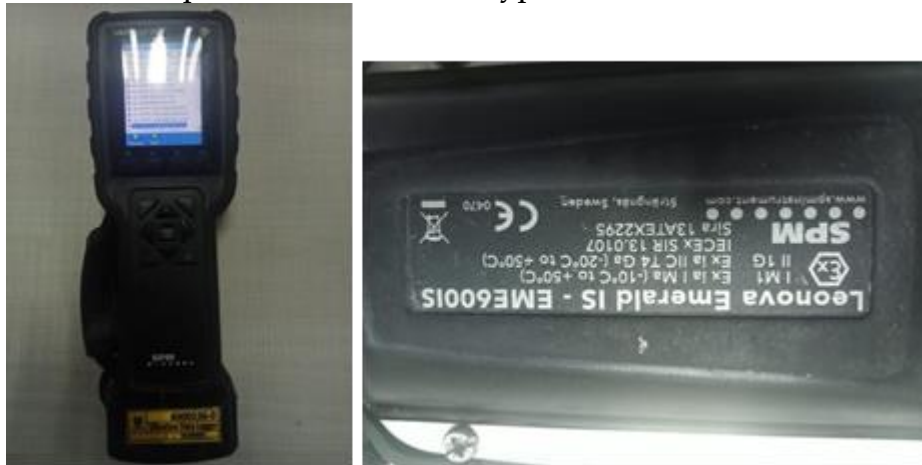
Gambar 4. Alat ukur vibrasi

Alat ukur yang digunakan untuk pengambilan data pada Reboiler Recirculation Pump ini adalah Leonova type Emerald.

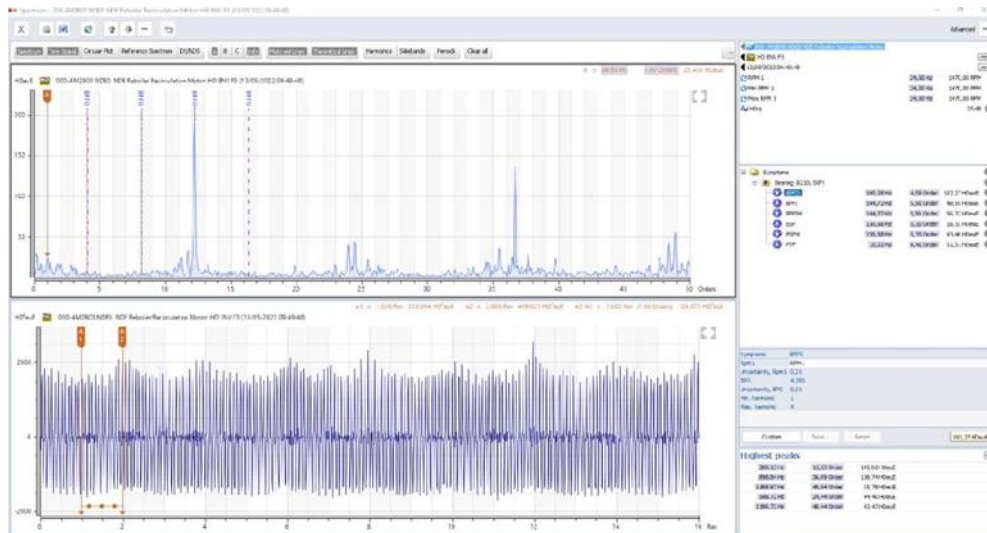
Gambar 7. Spectrum NDE Reboiler Recirculation Motor Pada Spectrum SPM HD Env F3 terdapat dominan frekuensi pada 4,09 order, 4,09 order adalah frekuensi dari Outer Bearing. Nilainya 192,27 HDeuE yang mengindikasikan terjadinya kerusakan pada outer bearing sehingga di dilakukan perbaikan, indikator lain yang menunjukkan bahwa bearing mengalami kerusakan adalah temuan noise saat motor running.

1. Vibrasi dapat dipengaruhi oleh lama penggunaan (lifetime).
2. Terdapat indikasi kerusakan BPFO pada bearing motor Reboiler Recirculation Pump pada 4,09 order dengan angka 192,27 HDeuE.
3. Sebelum dilakukan penggantian bantalan (bearing) terlebih dulu dilakukan pengecekan secara berkala untuk melihat perubahan Spectrum yang terjadi. Karena pada dasarnya vibrasi tidak mungkin selalu stabil dalam setiap kondisi.
4. Setelah dilakukan penggantian bearing terjadi penurunan angka vibrasi yang menandakan motor telah bekerja dengan normal kembali.

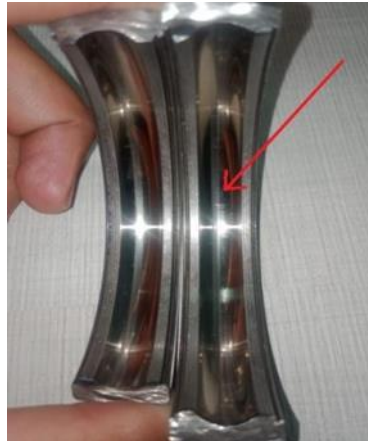
Gambar 8. Kondisi Aktual Outer Bearing

Setelah dilakukan pengecekan dengan menggunakan analisa vibrasi maka dilakukan pula pengecekan secara actual. Hasil yang didapat yaitu temuan bahwa bagian outer bearing terdapat jalur pada lintasan outer race lintasan ball bearing.

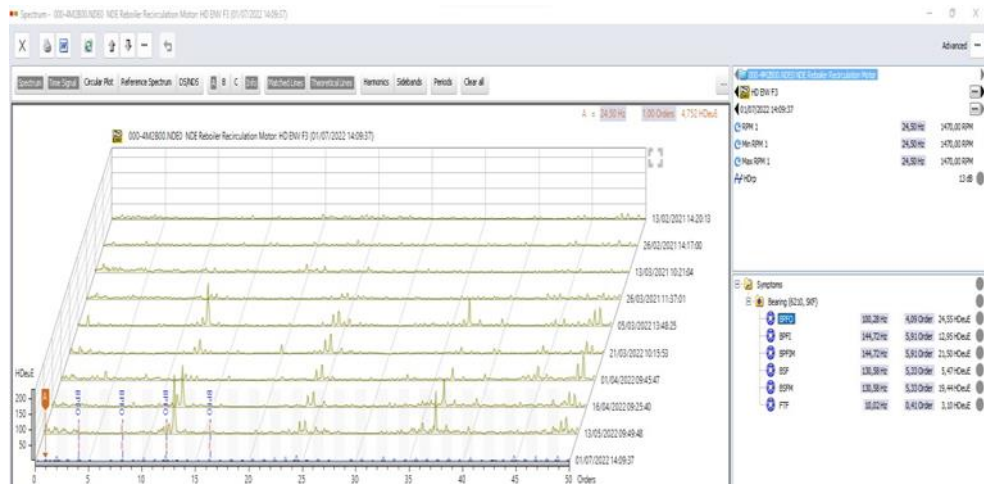
Gambar 9. Waterfall NDE Reboiler Recirculation Motor

Pada Waterfall NDE Reboiler Recirculation Motor diatas, ditunjukkan bahwa kemungkinan kerusakan sudah terdeteksi dari tanggal 5 Maret 2022, motor masih aman dijalankan dengan catatan dilakukan pengecekan secara berkala dan dijadwalkan perbaikan. Perbaikan dengan mengganti bearing dilakukan dalam rentang waktu kurang lebih 2 bulan yang dilakukan pada tanggal tanggal 1 Juli 2022. Pada pengukuran setelah perbaikan terlihat bahwa Spectrum DE Reboiler Recirculation Motor menunjukkan angka 24,55 HDeuE yang mengindikasikan bahwa bearing telah bekerja dengan normal Kembali.

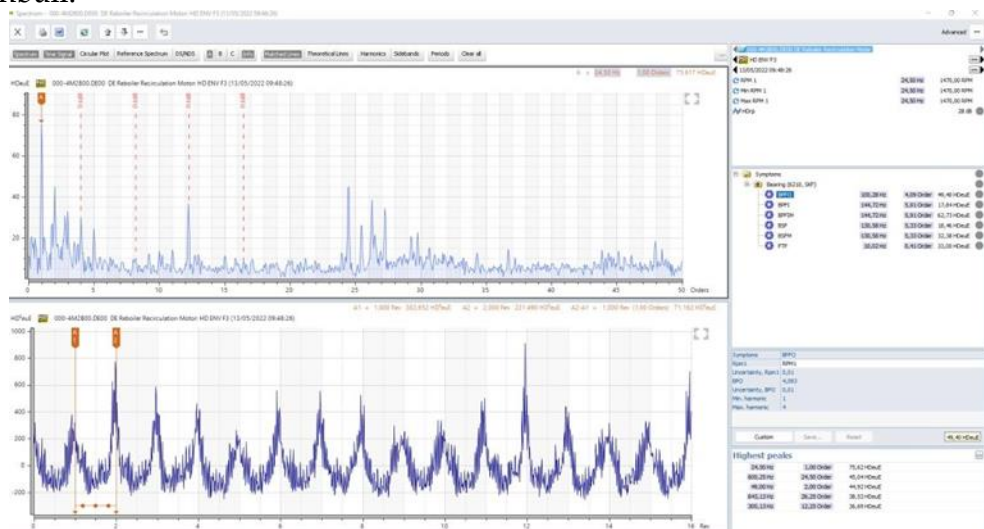
Gambar 10. Spectrum DE Reboiler Recirculation Motor Before Repair

Pada Spectrum SPM HD Env F3 terdapat dominan frekuensi pada 1,00 order dengan nilai 75,62 HdeuE yang memiliki perbedaan yang cukup signifikan dengan yang lain. Hal ini mengindikasikan adanya masalah yang terjadi pada outer bearing.
